## RAPPORT

### Brannteknisk tilstandsanalyse for **Solvang Park AS** Oslo

Oktober, 2014

| UTARBEIDET AV<br>Branningeniør Terje Reginiussen<br> | DATO<br>30.10.2014 | ANTALL SIDER<br>42 SIDER RAPPORT | |

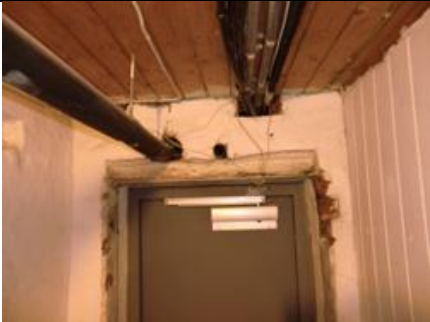
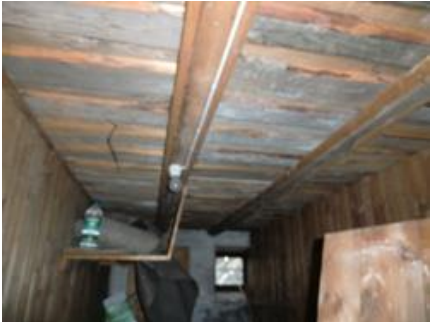
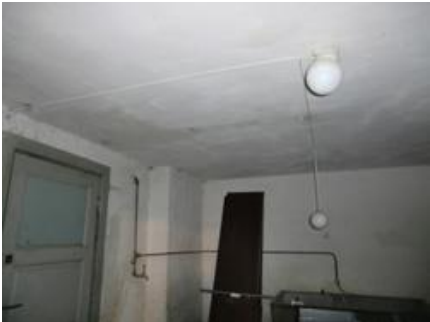
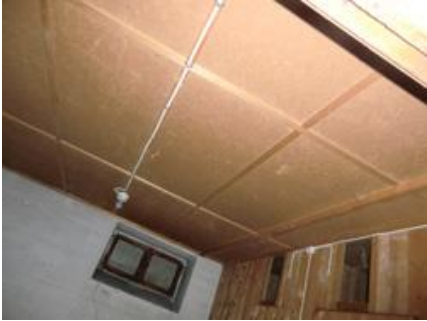
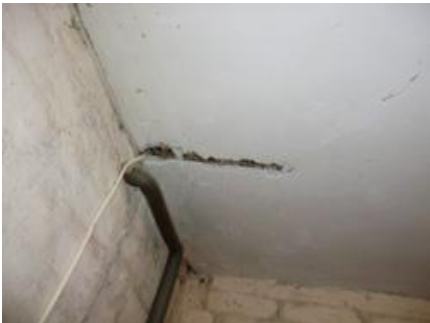
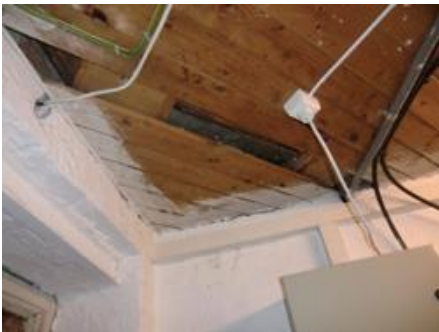
| Kommentar | | <p>Etasjeskillet er en stubloftskonstruksjon med forskjellig utførelse.</p> <p>Til venstre vises himlinger som var lik i alle 4 byggårdene. Kun himling med puss og plater har nødvendig brannmotstand. Krav til brannmotstand er 60 minutter (B60/EI60)</p> <p>Rapporten beskriver ikke hvilke adresser problemene er da svakhetene er i alle gårdene mer eller mindre tilnærmet likt. Det er størst felter med synlig stubloft (i boder). I vaskerom/spesielle rom er det pusset himling. Trepanel finnes i fellesområdene.</p> |
| | Trepanel i tak: 40 minutters brannmotstand | |
| | Synlig stubloft: 20-25 minutters brannmotstand. | |

| | <p>Pusset himling: 60 minutters brannmotstand.</p> <p>Platekledd himling: tilnærmet 60 minutters brannmotstand.</p> <p>Pusset himling med svakt felt som må oppgraderes i kjeller Hammerstadsgate 16-20.</p> <p>Spesielt svakt felt i kjeller, Hammerstadsgate 16-20.</p> | |
| Gradering: | <b>3</b> | |

| Anbefalte tiltak: | <p>Felter med synlig stubloft: 2 lag gips i tak.</p> <p>Felter med panel: brannmales eller kles med ett lag gips</p> <p>Felter med rabbiz puss: ingen tiltak nødvendig for utenom tetting av svakt felt nevnt over.</p> | |

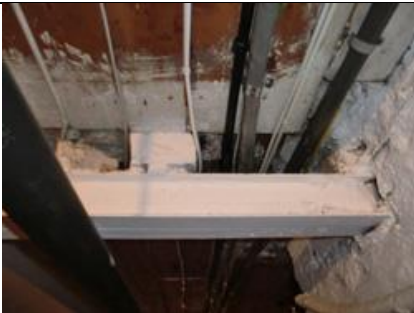
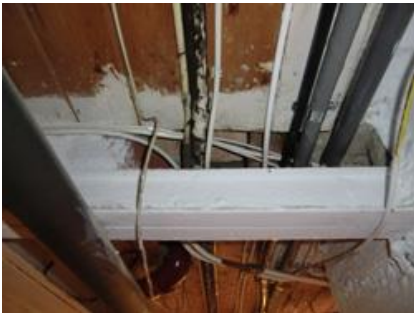
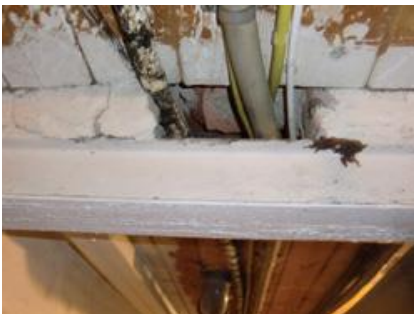
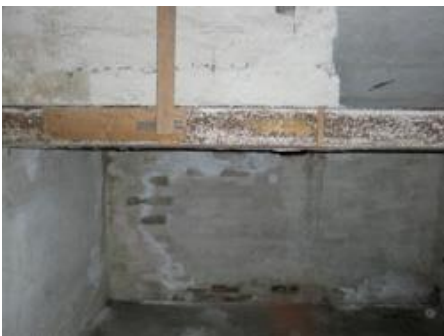
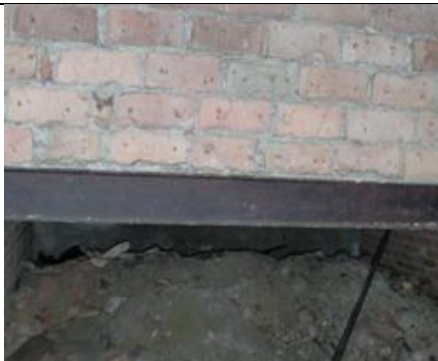
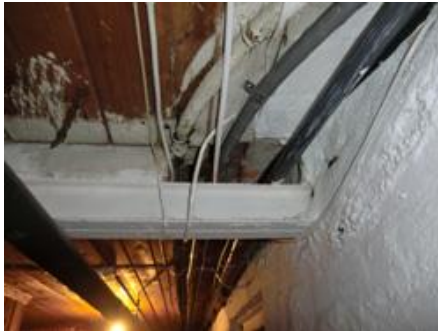
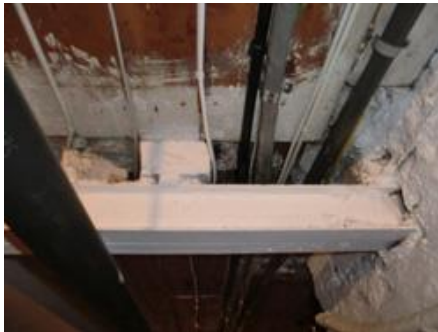
| Kommentar | <div> <p>Ståldrager, bærende, i kjeller Trudvangveien 11. Virker brannmalt.</p> </div> <div> <p>Ståldrager, bærende, i kjeller Hammerstadsgt. 18. Virker brannmalt.</p> </div> <div> <p>Ståldrager, bærende, i kjeller Hammerstadsgt. 18. Virker brannmalt.</p> </div> <div> <p>Ståldrager, bærende, i kjeller Kirkeveien 78. Ubehandlet.</p> </div> |

Stålkonstruksjonene i kjeller er bærende, det vil si at de skal inneha en brannmostand tilnærmet B60/EI60/R60.

Det ser ut som at de fleste ståldragerne er brannmalt, men dette er sannsynligvis for lenge siden.

| | <p>Ståldrager, bærende, i kjeller Kirkeveien 78.<br/>Ubehandlet.</p> <p>Ståldrager, bærende, i kjeller Trudvangvn 9.<br/>Virker brannmalt.</p> <p>Ståldrager, bærende, i kjeller Trudvangv 11.<br/>Virker brannmalt.</p> | |
| Gradering: | <b>3</b> | |

Ubehandlet stål må brannmales.

| Anbefalte tiltak: | Alle bjelkene gjennomgås og anbefales påført ny brannmaling.<br>Ubehandlet stål må brannmales.<br><br>NB: Brannmaling av stål må tilfredsstille krav til 60 minutters brannmostand. Et alternativ til brannmaling er brannisolering. | |

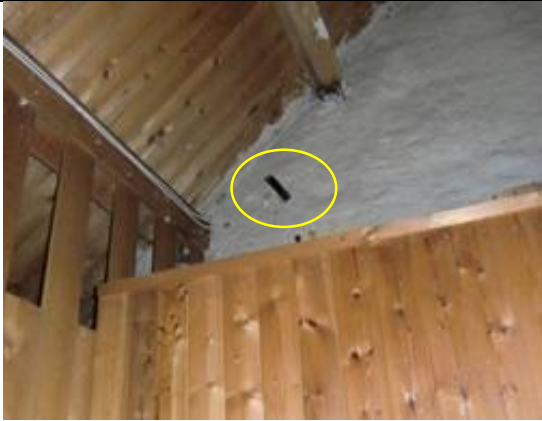
| Punkt / referansenivå: | Hull i brannvegg, loft | |

| Kommentar | | De fleste brannveggene hadde godkjent utførelse men det var en kabelgjennomføring som ikke var godkjent. |
| | Hull i brannvegg Hammerstadsgate. | |
| Gradering: | 3 | |

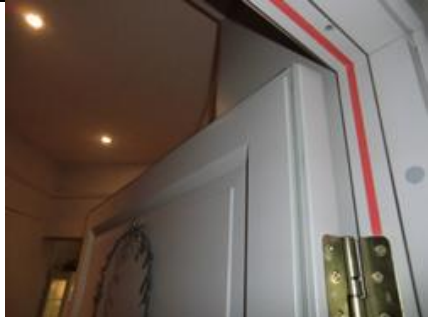
| Punkt / referansenivå: | Dører til trapperom fra leilighetene | |

| Kommentar | | De fleste dørene mangler selvlukker. |

| Gradering: | <b>3</b> |

| Anbefalte tiltak: | Dører som ikke har selvlukker må påmonteres slike. |

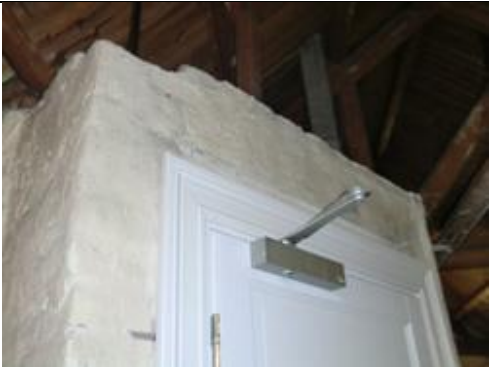
| Punkt / referansenivå: | Brannmotstand dører fra trapperom og inn til loft | |

| Kommentar | | Alle selvlukkere som ikke fungerte etter hensikten må justeres. |
| Gradering: | <b>3</b> | |

| Anbefalte tiltak: | Utbedre/bytte dør samt oppgradere til riktig brannmotstand. | |

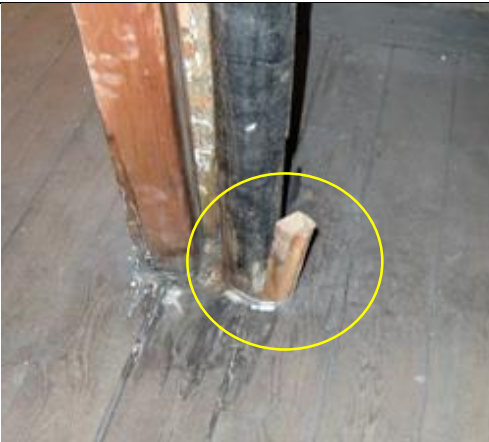
| Punkt / referansenivå: | Åpning, rør | |

| Kommentar | | Trekile som tettemiddel. |
| Gradering: | <b>3</b> | |

| Anbefalte tiltak: | Fjerne trekilen og erstatte denne med godkjent branntettemasse. | |

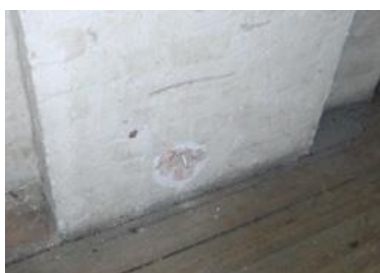
*Loft, Hammerstadsgt.*

Det er en uheldig løsning med trekkerør som vises på loft. Det må tettes rundt trekkerøret.

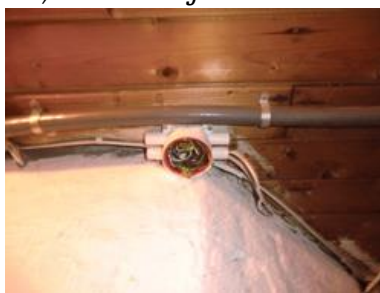
*Kjeller, Hammerstadsgt.*

Åpen koblingsboks bør sikres.

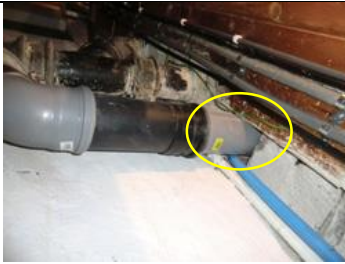
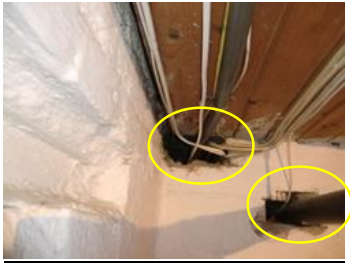
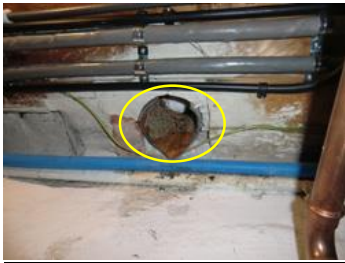
| Kommentar | <div> <p>Kjeller: Plastrør gjennom etasjeskille uten sikring.</p> <p>Kjeller: Hull må tettes.</p> <p>Kjeller: Soilrør gjennom etasjeskille uten sikring.</p> <p>Kjeller: Hull må tettes.</p> </div> <p>Det er gjennomføringer flere steder som går igjennom brannklassifiserte bygningsdeler.</p> <p>Det er en mengde hull og dårlige gjennomføringer i kjeller og noe på loft.</p> |

| <b>Gradering:</b> | <b>3</b> | |

| <b>Anbefalte tiltak:</b> | <p>Gjennomføringene skal branntettes med et tetningssystem som har samme brannmotstand som konstruksjonen. Det anbefales at det engasjeres et kvalifisert branntettingsfirma for å utføre dette arbeidet.</p> <ul style="list-style-type: none"> <li>- Gjennomføringer (pipeløp, ventilasjonsrør, VA-rør, kabler) skal tettes og beskyttes slik at brannmotstanden ved gjennomføringen er like god som konstruksjonen for øvrig.</li> <li>- Godkjente branntettingssystemer/ produkter skal anvendes.</li> </ul> | |

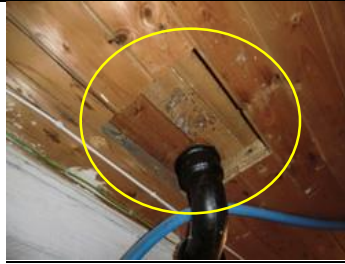
Kjeller: Svakheter rundt soilrør må utbedres.

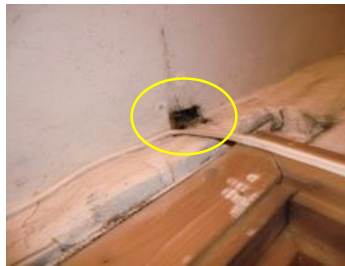
Kjeller: Hull må tettes.

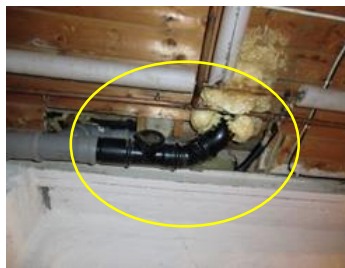
Kjeller: Plastrør gjennom etasjeskille uten sikring. Hull tettes.

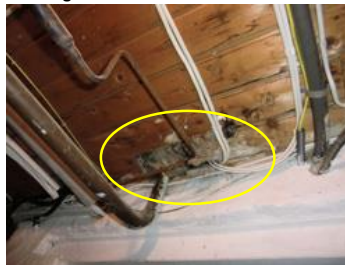
Kjeller: hull tettes.

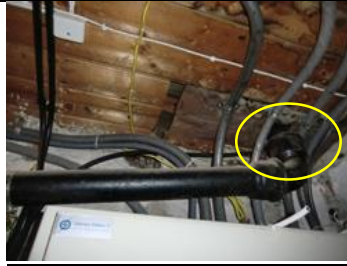
Kjeller: Rør gjennom etasjeskille uten sikring.

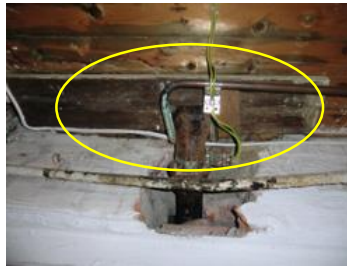
Kjeller: Svakhhet rundt soilrør må utbedres.

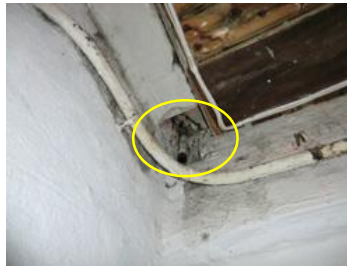
Kjeller: rør fjernes og hull tettes.

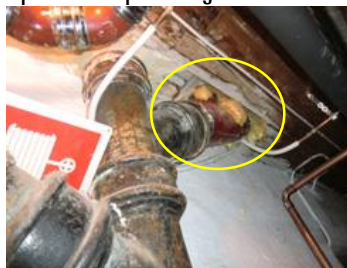
Kjeller: Svakhhet rundt soilrør må utbedres. Det virker til å være benyttet vanlig byggeskum som tettemiddel.

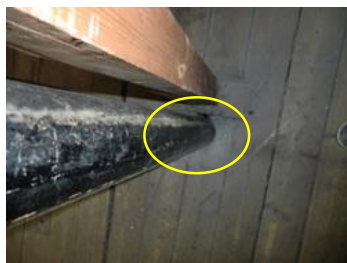
Svakhhet rundt rør, loft, tettes.

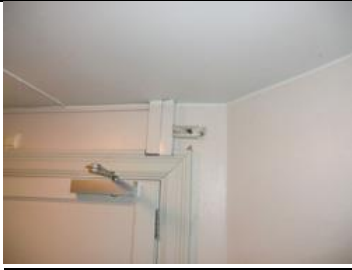
| | <p>Hull rundt elkabler, dør til kjeller, må tettes.</p> | |

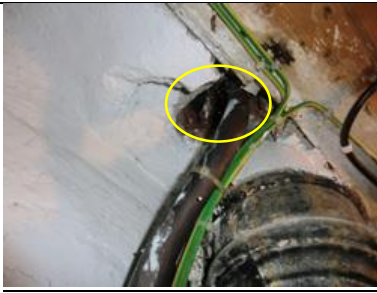
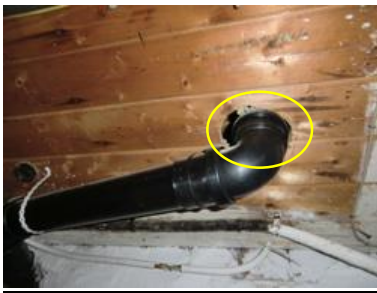
| <b>Kommentar</b> | <p>Kjeller: Hull må tettes.</p> <p>Kjeller: Rør gjennom etasjeskille uten sikring.</p> | <p>Det er gjennomføringer flere steder som går igjennom brannklassifiserte bygningsdeler.</p> <p>Det er en mengde hull og dårlige gjennomføringer i kjeller og noe på loft.</p> |

| <b>Gradering:</b> | <b>3</b> | |

| <b>Anbefalte tiltak:</b> | <p>Gjennomføringene skal branntettes med et tetningssystem som har samme brannmotstand som konstruksjonen. Det anbefales at det engasjeres et kvalifisert branntettingsfirma for å utføre dette arbeidet.</p> <ul style="list-style-type: none"> <li>- Gjennomføringer (pipeløp, ventilasjonsrør, VA-rør, kabler) skal tettes og beskyttes slik at brannmotstanden ved gjennomføringen er like god som konstruksjonen for øvrig.</li> <li>- Godkjente branntettingssystemer/ produkter skal anvendes.</li> </ul> | |

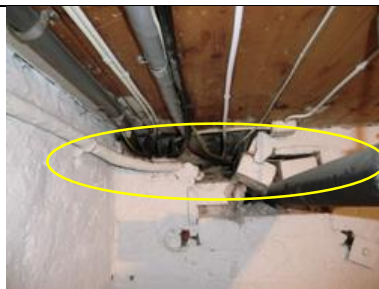
Kjeller: Store hull må tettes.

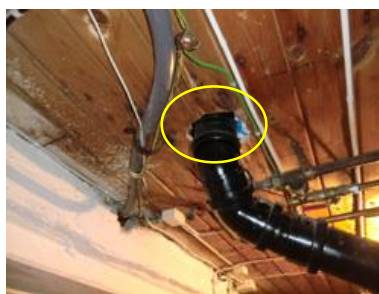
Kjeller: Rør gjennom etasjeskille uten sikring.

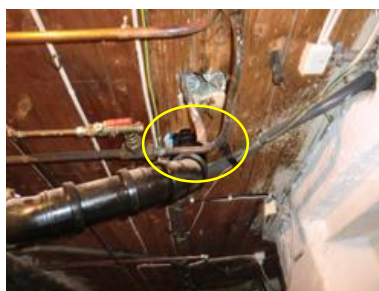
Kjeller: Rør gjennom etasjeskille uten sikring.

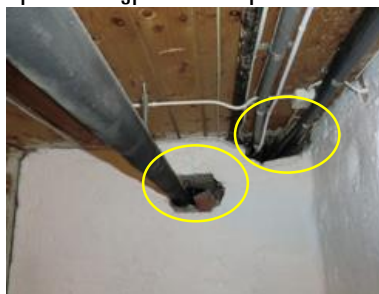
Kjeller: Hull må tettes.

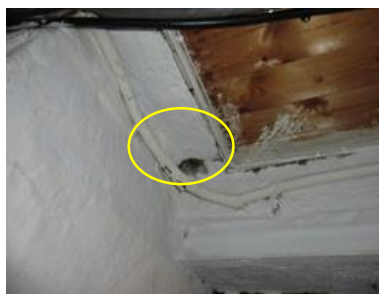
Kjeller: Hull må tettes.

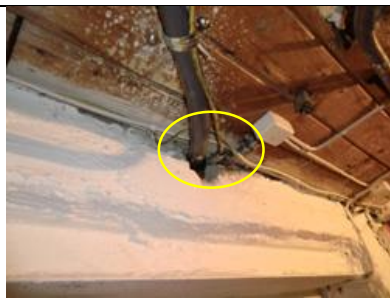
Kjeller: Hull må tettes.

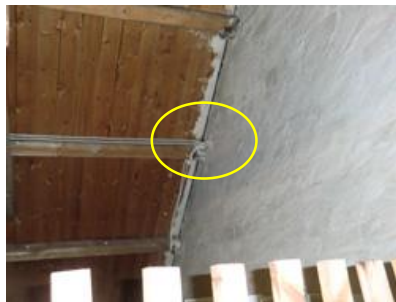
Loft: Hull må tettes.

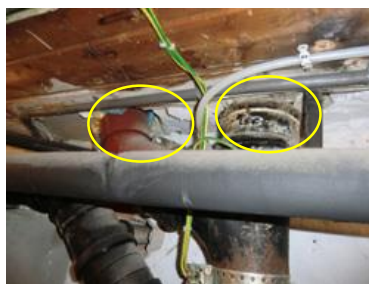
Kjeller: Hull rundt rør tettes.

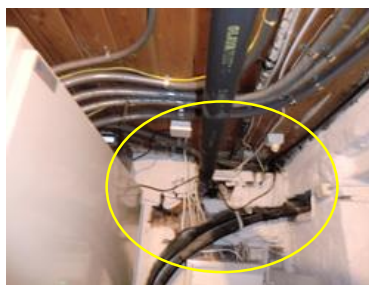
Kjeller: En mengde hull tettes.

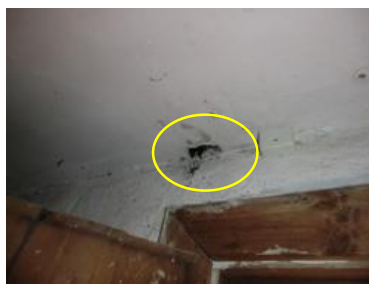
Kjeller: Hull tettes.

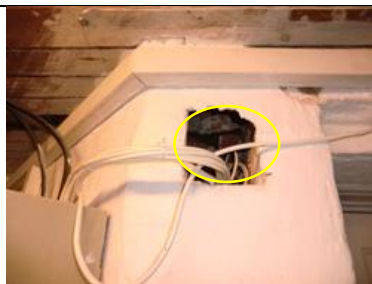
Kjeller: Hull tettes.

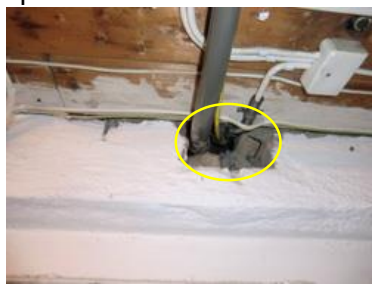
Kjeller: Hull tettes.

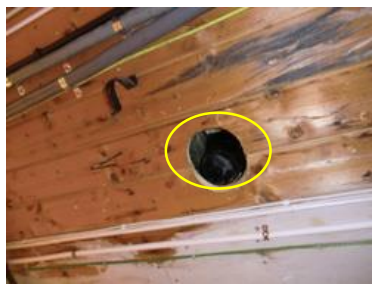
Kjeller: Hull tettes.

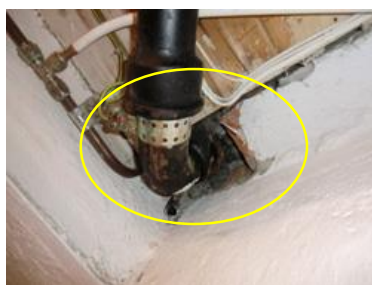
Kjeller: Hull rundt rør tettes.

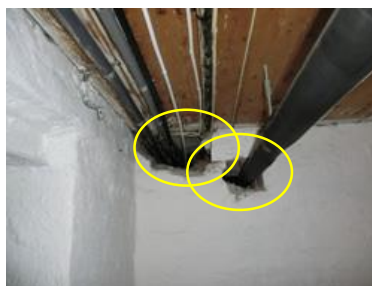
Kjeller: Hull tettes.

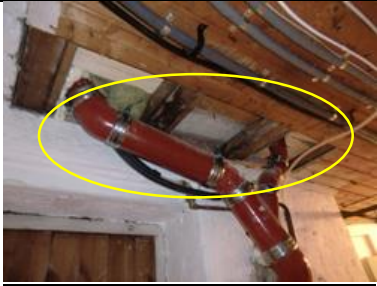
| | <p>Kjeller: Hull rundt tettes, det er ellers betydelige svakheter rundt rør.</p> | |

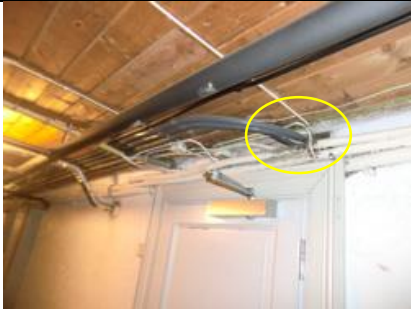
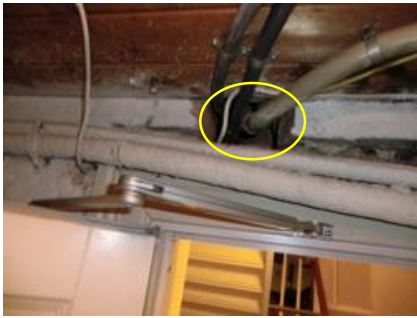
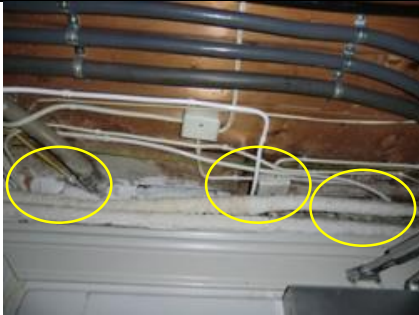
| <b>Kommentar</b> | <p>Kjeller: Hull må tettes.</p> <p>Kjeller: Hull må tettes.</p> | <p>Det er gjennomføringer flere steder som går igjennom brannklassifiserte bygningsdeler.</p> <p>Det er en mengde hull og dårlige gjennomføringer i kjeller.</p> |

| | <p>Kjeller: Hull må tettes.</p> | |
| <b>Gradering:</b> | <b>3</b> | |

| <b>Anbefalte tiltak:</b> | <p>Gjennomføringene skal branntettes med et tetningssystem som har samme brannmotstand som konstruksjonen. Det anbefales at det engasjeres et kvalifisert branntettingsfirma for å utføre dette arbeidet.</p> <ul style="list-style-type: none"> <li>- Gjennomføringer (pipeløp, ventilasjonsrør, VA-rør, kabler) skal tettes og beskyttes slik at brannmotstanden ved gjennomføringen er like god som konstruksjonen for øvrig.</li> <li>- Godkjente branntettingssystemer/ produkter skal anvendes.</li> </ul> | |

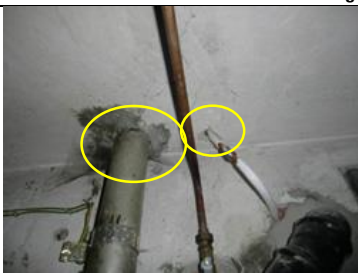
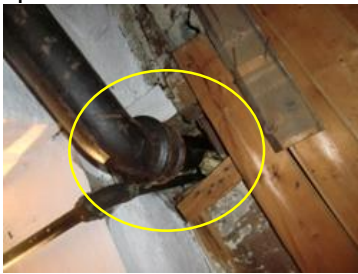
| <b>Kommentar</b> | <p>Kjeller: Hull i tak tettes.</p> <p>Kjeller: Hull rundt rør tettes.</p> | <p>Det er gjennomføringer flere steder som går igjennom brannklassifiserte bygningsdeler.</p> <p>Det er en mengde hull og dårlige gjennomføringer i kjeller.</p> |

| Gradering: | <b>3</b> | |

| Anbefalte tiltak: | <p>Gjennomføringene skal branntettes med et tetningssystem som har samme brannmotstand som konstruksjonen. Det anbefales at det engasjeres et kvalifisert branntetningsfirma for å utføre dette arbeidet.</p> <ul style="list-style-type: none"><li>- Gjennomføringer (pipeløp, ventilasjonsrør, VA-rør, kabler) skal tettes og beskyttes slik at brannmotstanden ved gjennomføringen er like god som konstruksjonen for øvrig.</li><li>- Godkjente branntettingssystemer/ produkter skal anvendes.</li></ul> | |

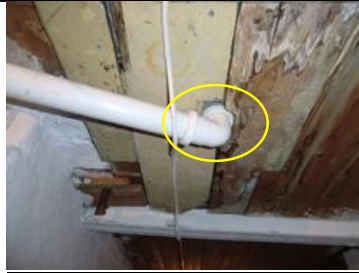
Kjeller: Hull rundt rør tettes. Plastrør påmonteres brannmansjett.

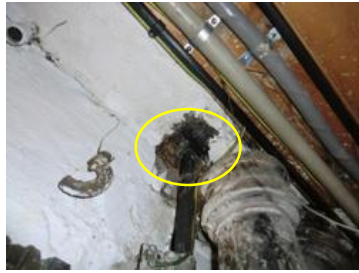
Kjeller: Hull rundt rør tettes. Plastrør påmonteres brannmansjett.

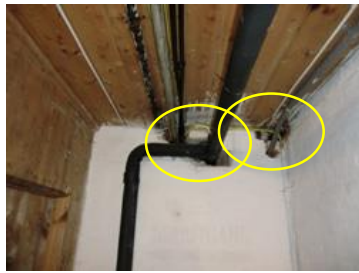
Hull tettes.

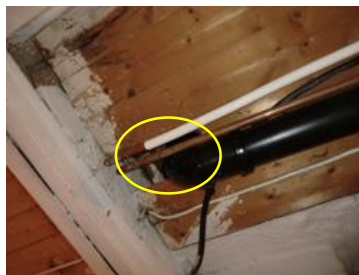
Kjeller: Hull rundt rør tettes. Plastrør påmonteres brannmansjett.

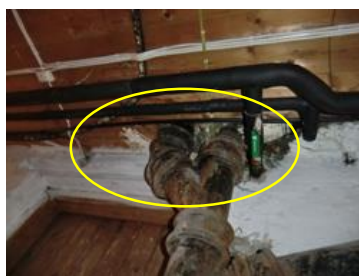
Hull rundt rør tettes.

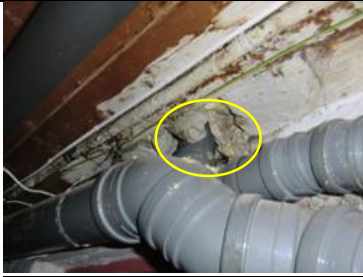
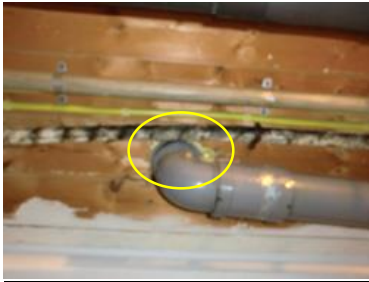
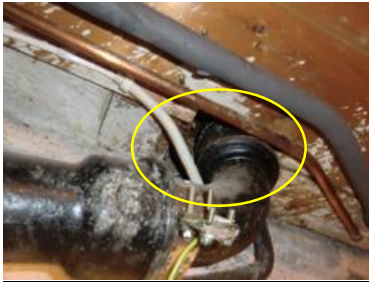
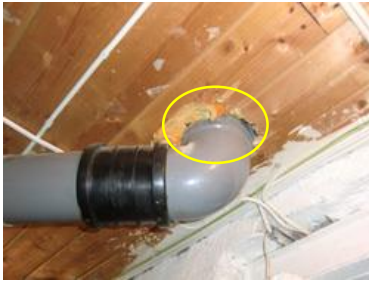
| | <p>Kjeller: Hull rundt rør tettes. Plastrør påmonteres brannmansjett. Vaskefille brukt som tetting har ikke brannklasse.</p> <p>Kjeller: Hull rundt rør tettes. Plastrør påmonteres brannmansjett.</p> <p>Kjeller: Hull rundt rør tettes.</p> <p>Kjeller: Hull rundt rør tettes. Plastrør påmonteres brannmansjett.</p> | |

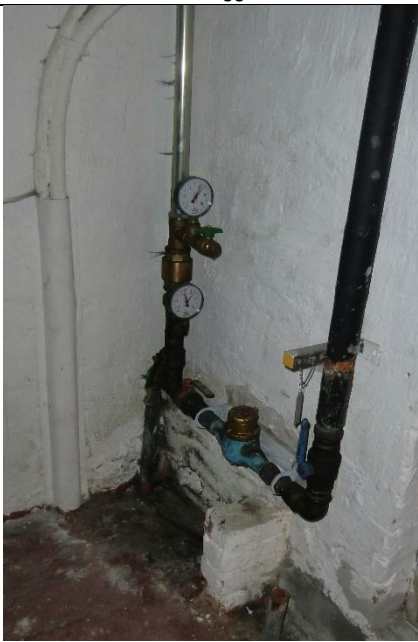
| Punkt / referansenivå: | Automatisk sløkkeanlegg | |

| Kommentar | | I Kirkeveien 78A til C er det installert sprinkleranlegg i baktrapperom. |
| | Sprinkleranlegget mangler «plombering». | |

| Gradering: | <b>3</b> |
