Oslo kommune
Brann- og redningsetaten

Dato: 03.03.2014

**TILSYNSRAPPORT – SOLVANG PARK, HAMMERSTADS GATA 16, 18, 20, 22,
KIRKEVEIEN 78 A-C, TRUDVANGVEIEN 7, 9, 11, 13, 15, G.NR./B.NR. 46 / 18**

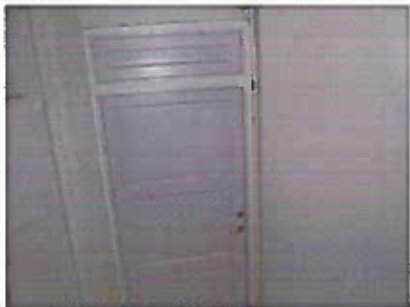
Bilde 1: Dører mellom boenhet og trapperommene oppgis å ha brannmotstand B-30.

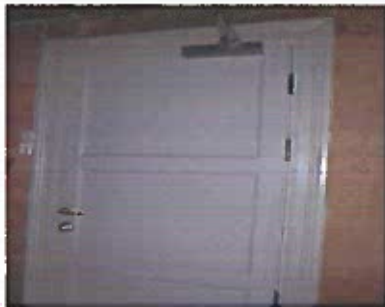
Bilde 2: Dører mellom loft og trapperom har brannmotstand B-60.

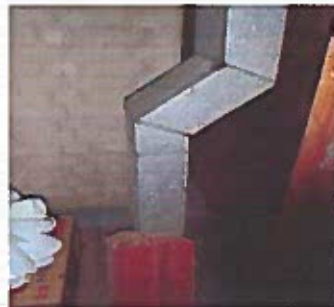
Det ble avdekket at bygningen innehar svekkelser i branncellebegrensende bygningsdeler (vegger, etasjeskiller, sjakter, m.m.), og er basert på følgende konkrete funn ved tilsynet:

Ved brann kan de ovennevnte svekkelsene få alvorlige konsekvenser for personsikkerheten som følge av rask røyk- og brannspredning. Disse svekkelsene skyldes ofte manglende vedlikehold og ettersyn, ombygninger, nye installasjoner eller lignende.

Bilde 3: Det er ført ventilasjonskanaler gjennom etasjeskiller, uten bekreftet brannmotstand.

Dette avviket kan ses i sammenheng med avvik 1, og innebærer at eier må sørge for at fagkyndig person/firma foretar en fullstendig gjennomgang av bygningsmassen. Deretter skal det utarbeides en konkret fremdriftsplan for utbedring av avdekkede utettheter/svekkelser. Avviket kan lukkes når denne fremdriftsplanen er utbedret av fagkyndig person/firma, og det kan dokumenteres at utførelsen samt produkter som er benyttet ved utbedringer er iht. gjeldende regelverk.

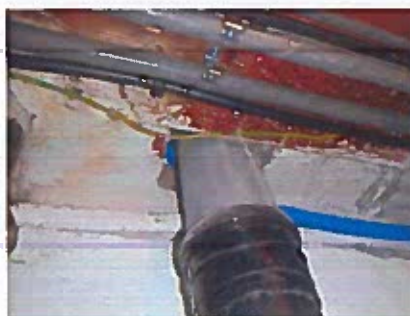
- Ikke tilfredsstillende tetting rundt gjennomføringer (soilrør, ledninger, m.m.) i branncellebegrensende bygningskonstruksjoner
- Rørgjennomføring (avløpsrør i plast, e.l.) i branncellebegrensende bygningsdel reduserer denne konstruksjonens brannmotstand.
- Svekkelser i brannbegrensende bygningsdeler forårsaket av perforering (ventilasjonsformål.)

Bilde 4: Rør som er ført gjennom etasjeskillet mellom kjeller og overliggende etasjer, har ikke har ikke nødvendig tetting.

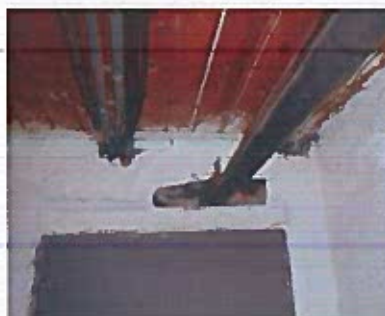
Bilde 5: Rør og kabler som er ført gjennom seksjoneringsvegg i kjeller har ikke nødvendig tetting.

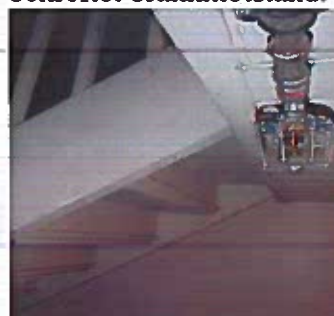
Bilde 6: Det er installert automatisk sløkkeanlegg i kjeller og trapperom i Kirkeveien 78. Det foreligger imidlertid ikke dokumentasjon for kontroll og vedlikehold.

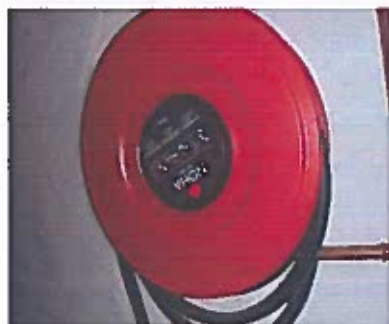
Bilde 7: Det er installert brannslanger i kjeller på objektene. Det foreligger imidlertid ikke dokumentasjon for kontroll og vedlikehold.

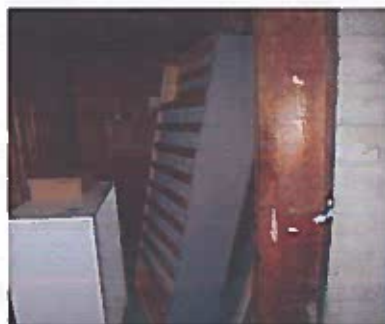
- Oppbevaring av brennbare gjenstander i trapperom
- Oppbevaring av brennbare gjenstander i fellesarealer i kjeller

Bilde 8: viser lagring av brennbart materiale på loftets fellesareal. Dette kan øke brannbelastningen og redusere fremkommeligheten ved en rømning/redningssituasjon.

Styret i boligselskapet må utøve og dokumentere internkontrollen i tilstrekkelig grad slik at brannsikkerheten er ivaretatt og opprettholdes på et tilfredsstillende nivå til enhver tid, iht. internkontrollforskriftens § 5, annet ledd, punkt 4-8. Dette innebærer rutiner samt dokumentasjon for ettersyn, vedlikehold og overvåkning av forhold som har betydning for brannsikkerheten.

Det ønskes innen tilbakemeldingsfristen en fremdriftsplan for å forbedre internkontrollen på brannsikkerhet.

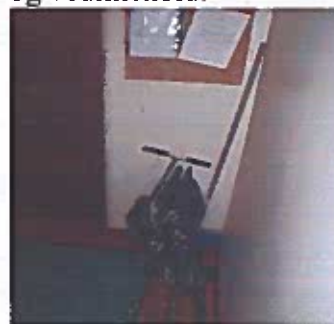
Bilde 9: Oppbevaring av gjenstander i trapperommet kan øke brannbelastningen og redusere fremkommeligheten ved en rømning/redningssituasjon.
