| RAPPORTENS TITTEL | Skadeomfang brannbalkonger, skade i trapperom |
| RAPPORT NR. | 1 |
| OPPDRAAGSGIVER | Solvang Park |
| OPPDRAAGSFORDMIDLER | Oslo Murmesterbedrift AS |

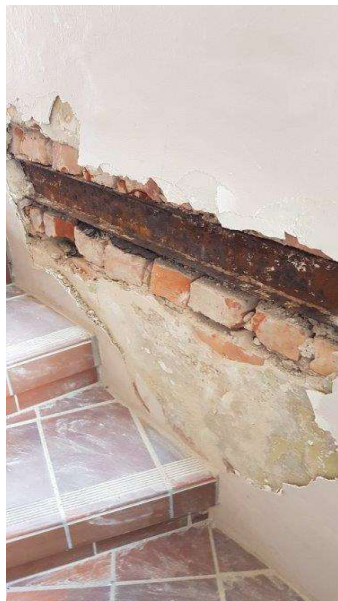
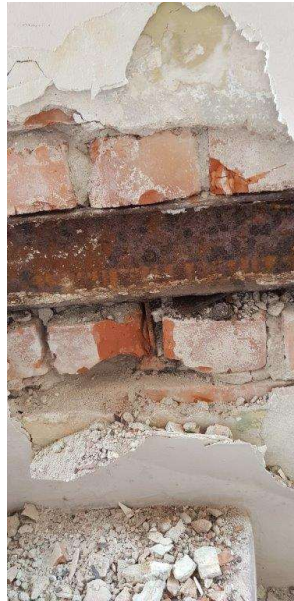
Foto nr.1 og 2

Trudvangveien, innvendig i trapperom.

H-bjelke har korrodert, dette gjør at stålet utvider seg og sprenger ut slik at man får skader i puss.

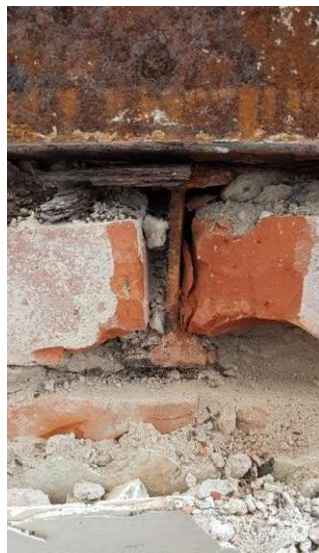
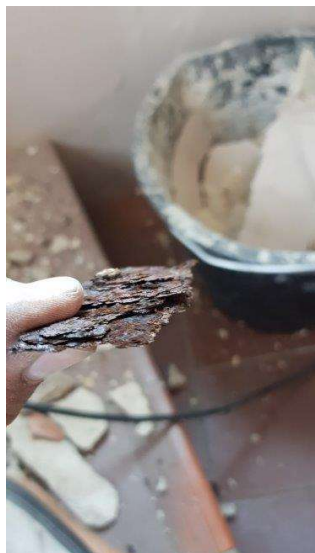
Foto nr.3 og 4

Trudvangveien

H- bjelke har korrodert, dette gjør at stålet utvider seg og man får skader i puss.

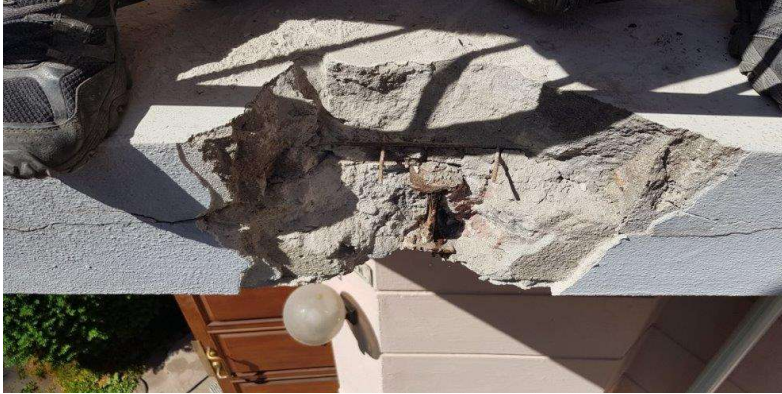
Foto nr.5

Trudvangveien

Påstøpen har fryst i stykker som følge av sprekker i belegget.

Påstøpen er relativt fast.

Stålbejelke og armering har korrodert, noe som har ført til utvidelse og horisontale sprekkdannelser.

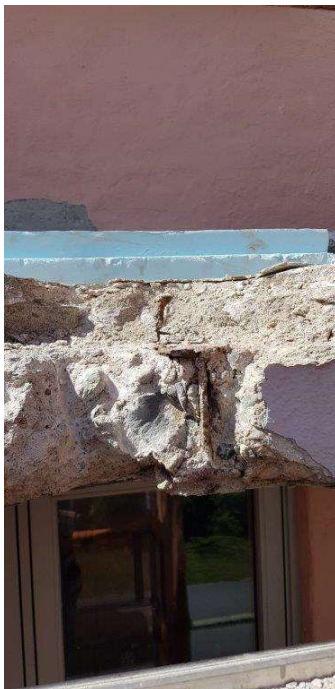
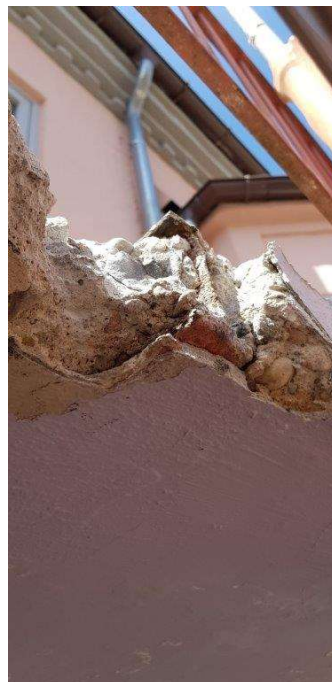
Foto nr. 6 og 7

Hammerstadsgt.

Påstøpen har fryst i stykker som følge av sprekker i belegget.

Påstøpen er svært porøs!

Stålbejelke har korrodert, noe som har ført til utvidelse og horisontale sprekkdannelser. Ingen funn av langsgående armering.

Det blir en vurdering på hvor grundig man skal gå til verks og hva man tenker i forhold til levetid. Umiddelbart tenker vi at brannbalkongene mot Hammerstadsgt må pigges ned og støpes på nytt, samt at alt stål byttes ut.

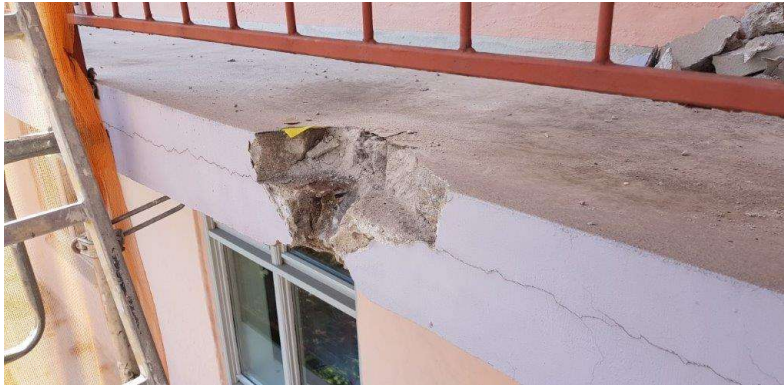
Foto nr. 8

Hammerstadsgate

Påstøpen har fryst i stykker som følge av sprekker i belegget.

Frostskadene har gjort påstøpen svært porøs.

Påstøpen er ikke armert!

Stålbjelke har korrodert, noe som har ført til utvidelse og horisontale sprekkdannelser.

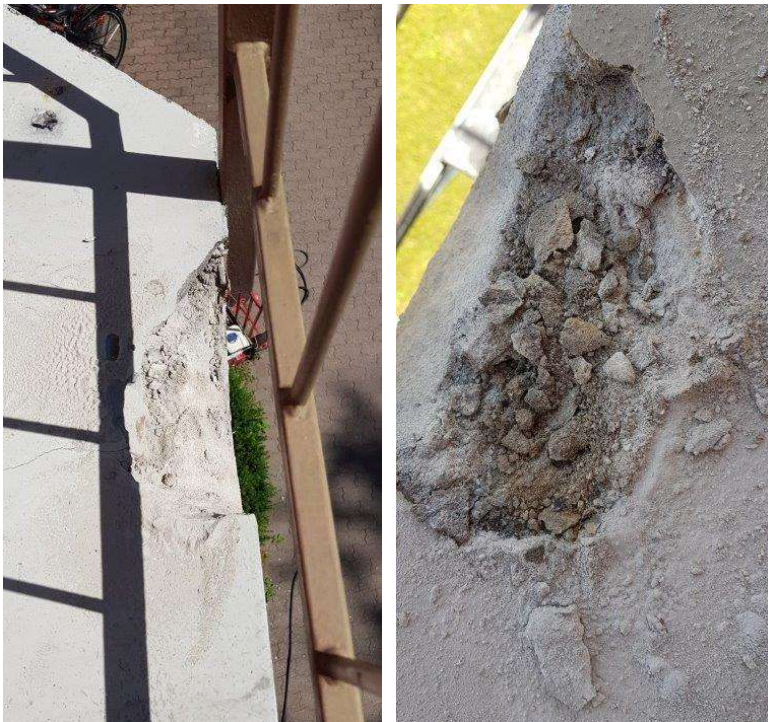
Foto nr. 9 og 10

Hammerstadsgate

Påstøpen har fryst i stykker som følge av sprekker i belegget.

Påstøpen er ikke armert!

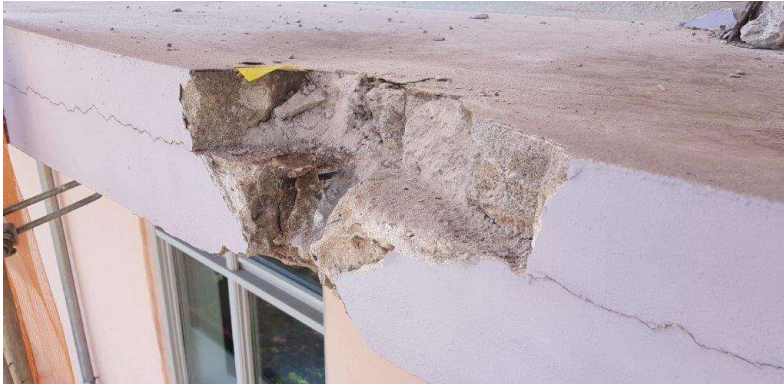
Foto nr. 11

Hammerstadsgate

Påstøpen har fryst i stykker som følge av sprekker i belegget.

Påstøpen er ikke armert!

Stålbjelke har korrodert, noe som har ført til utvidelse og horisontale sprekkdannelser.

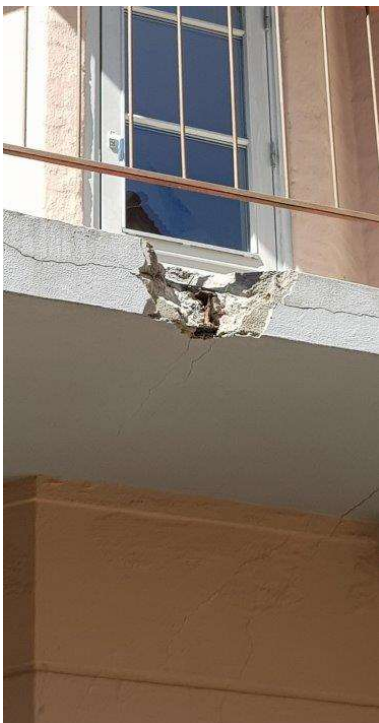
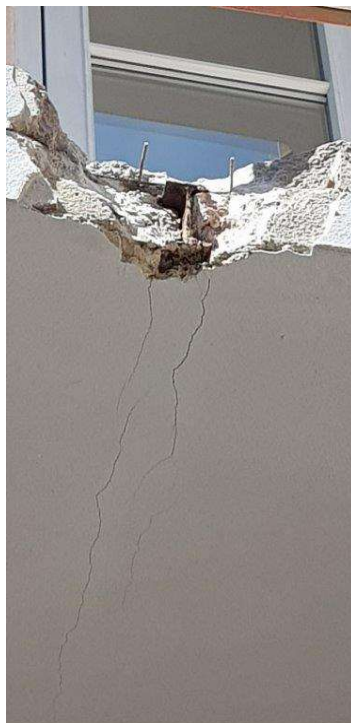
Foto nr. 12

Harald Hårfagres gate

Påstøpen har fryst i stykker som følge av sprekker i belegget.

Påstøpen er armert

Stålbjelke og armering har korrodert, noe som har ført til utvidelse og horisontale sprekkdannelser.

Brannbalkongene i innergård på Harald Hårfagres gate og i Trudvangveien er i noe bedre forfatning, men bærestålet er allikevel så korrodert at vi også her anbefaler full utskifting.
