Oslo kommune
Brann- og redningsetaten

Dato: 03.03.2014

**TILSYNSRAPPORT – SOLVANG PARK, HAMMERSTADS GATA 16, 18, 20, 22,
KIRKEVEIEN 78 A-C, TRUDVANGVEIEN 7, 9, 11, 13, 15, G.NR./B.NR. 46 / 18**

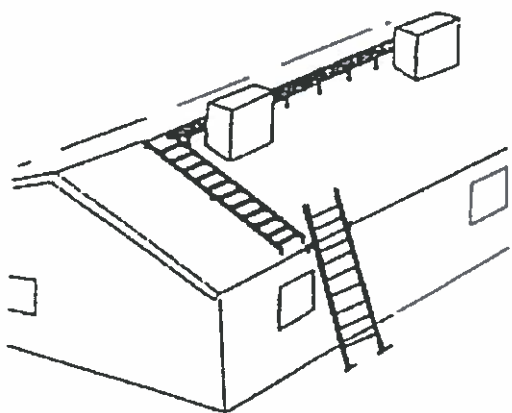
FEIING FRA TAK

Der feiing skal utføres fra tak, må dere sørge for at feieren har tilfredsstillende adkomst opp til, og på taket. Alt ettersom hvordan taket er utformet, må det være fastmonterte trinn på taket, plattform ved skorsteinen, og tilgjengelig stige dersom feieren må klatre ut gjennom evt. takvindu. Der hvor feieren ikke skal feie fra tak må dere sørge for at det er tilgjengelig feieluke på loft/loftsleilighet. Ved feiing fra loftsleilighet må dere sørge for at feieren får tilgang til denne leiligheten/disse leilighetene.
